Study of Strengthened RC Beams with Large opening in Shear Zone

Dr. ENG. Ihssan Tarsha

Civil Engineering. AL-BAATH University

دراسة تدعيم الجوائز الخرسانية المسلحة مع فتحة كبيرة في منطقة القصر

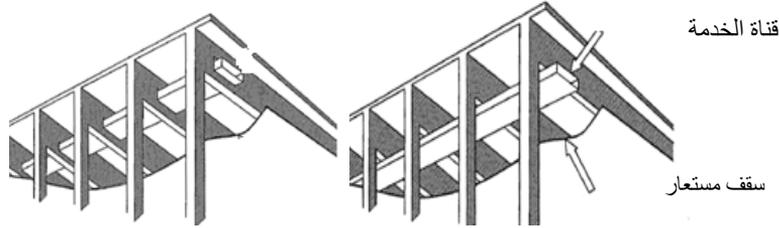
الشكل (2) ترتيب بديل للقنوات الخدمية

الشكل (1) طبقة نموذجية من القنوات الخدمية

في الأبنية الحديثة العديد من الأنابيب والفتحات تكون ضرورية لإمرار الخدمات مثل شبكات التزويد بالمياه ، التهوية، الكهرباء، الهاتف ، مياه المجاري، شبكات الكمبيوتر. يظهر الشكل (1) منظور لطبقة نموذجية من الأنابيب من أجل بناء ذو ارتفاع عالي. عادة يتم توضع هذه الأنابيب والقنوات تحت الجائز، ولأسباب جمالية تغطي بسقف مستعار، مما يخلق ارتفاع ميت في كل طابق. يعتمد هذا الارتفاع للفراغ الميت ، والمضاف إلى الارتفاع الكلي للبناء على عدد وعمق القنوات المطلوب استيعابها.

هناك ترتيب بديل وهو إمرار هذه القنوات من خلال فتحات عرضية في الجوائز الطابقية، وكما هو مبين في الشكل (2) فإن هذا الترتيب في الخدمات الفنية للبناء يؤدي إلى انخفاض ملحوظ في الارتفاع، و ينعكس ذلك على الكلفة الإنشائية النهائية خاصة عند التصميم على الزلازل .

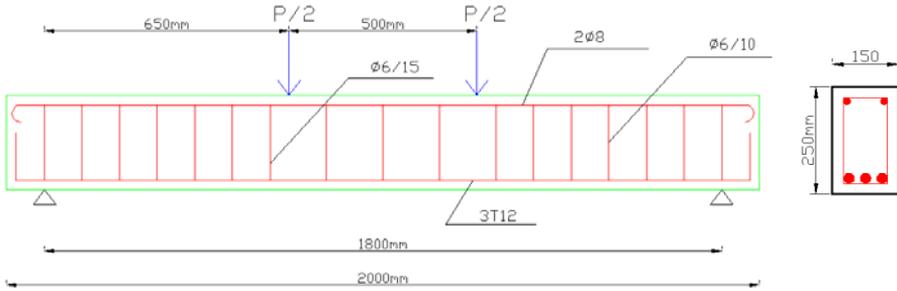
(a) الجائز المرجعي B1 من دون فتحة

الجائز (B1) مصمت من دون فتحة،اعتبر مرجعياً ،الشكل (3-a)،وقسمت بقية الجوائز إلى مجموعتين :

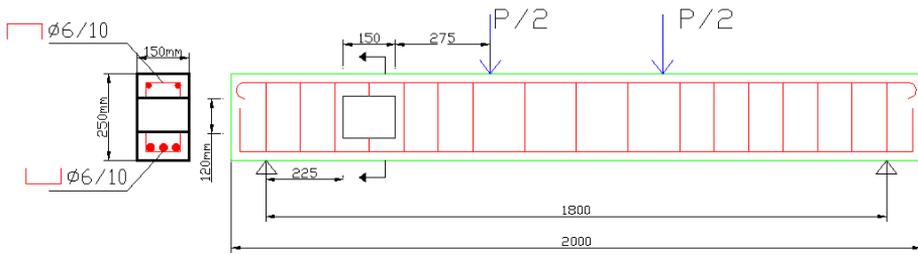
(b) الجائز المرجعي B2 مع فتحة 12*15 cm غير مقواة مع مقطع مار بالفتحة

الجائز B2 من دون التدعيم ،الشكل (3-b) . تمت تقوية منطقة الفتحة في الجوائز (B3,B4,B5) الفتحة باستخدام مادة الصفائح الفولاذية بنماذج مختلفة من التدعيم .

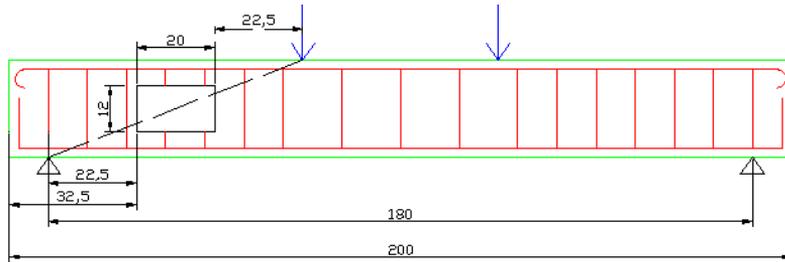
(c) الجائز المرجعي B3 مع فتحة 12*15 cm غير مقواة

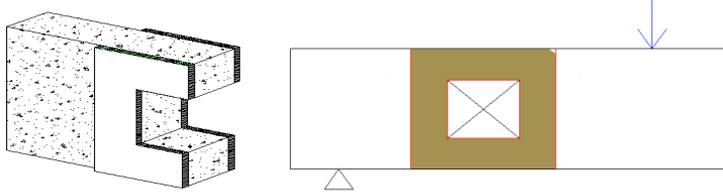
(4-a) الجائز B3,B7 تدعيم جانبي بصفائح سماكة 4mm

تم استخدام الصفائح الفولاذية في التدعيم الخارجي للجوائز مع فتحات بسماكة 4mm والنماذج كانت كما يلي : في الجائزين (B3,B7) تم لصق صفيحتين جانبيتين مع فتحة بأبعاد فتحة الجائز ولصقهما إلى السطح البيتوني حول الفتحة من كلا الجانبين، على كامل ارتفاع الجائز، وتمتد الحواف الشاقولية للصفائح خارج حافتي الفتحة بمقدار يساوي إلى نصف طول الفتحة (أو ما أطلقنا عليه تسمية طول إرساء الصفائح) في الجائز B3 ، وبمقدار ربع طول الفتحة في الجائز B7، الشكل (4-a) . في الجائزين (B4,B8) تم لصق أربعة صفائح على الأوجه الداخلية للفتحة، شكل (4-b). في الجائزين (B5,B9) تم تنفيذ تدعيم الحواف الداخلية للفتحة بالإضافة إلى لصق صفيحتين خارجيتين، مع طول إرساء يعادل (0.17) من طول الفتحة، الشكل (4-3).

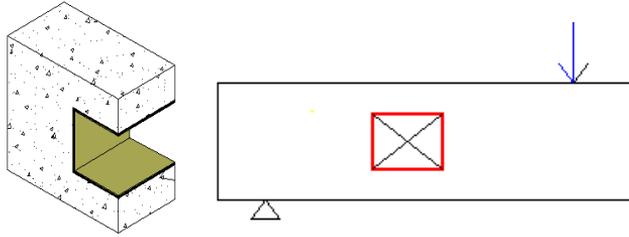
(4-b) الجائز B4,B8 تدعيم الحواف الداخلية للفتحة

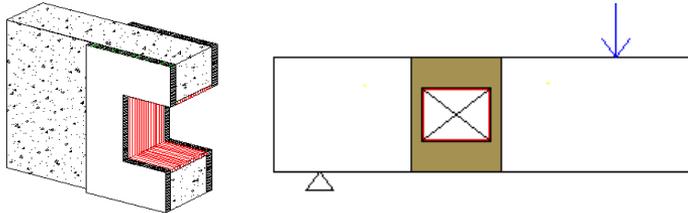
(4-c) الجائز B4,B9 تدعيم داخلي وخارجي للفتحة

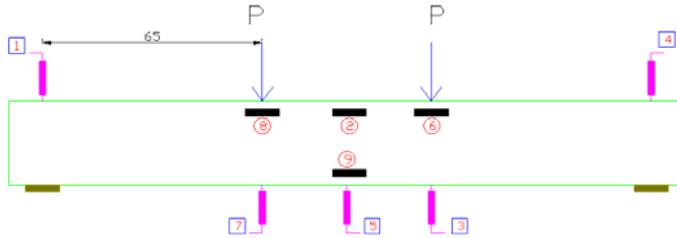
الشكل (5-a) أمكنة توضع مقاييس LVDT

قيست التشوهات والانقالات في أماكن محددة من الجائز. مثلاً لقياس السهوم وضع المقياس الأول LVDT في منتصف الجائز والثاني تحت منتصف الفتحة والثالث تحت الحافة الشاقولية الداخلية للفتحة، الشكل (5-a-b) .

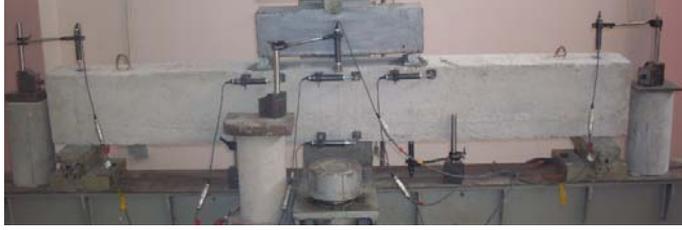
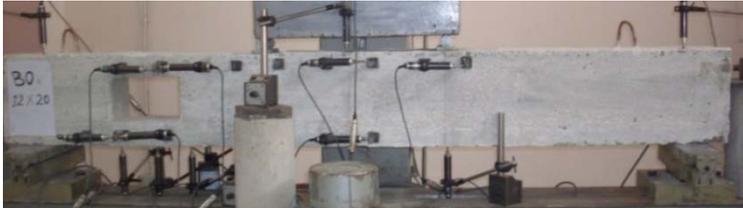
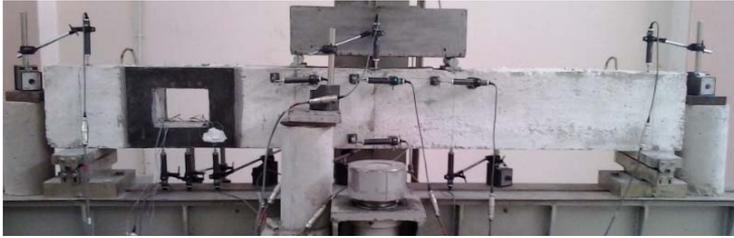
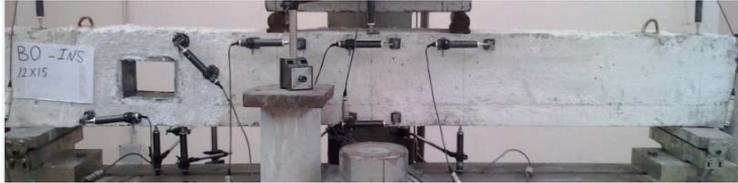
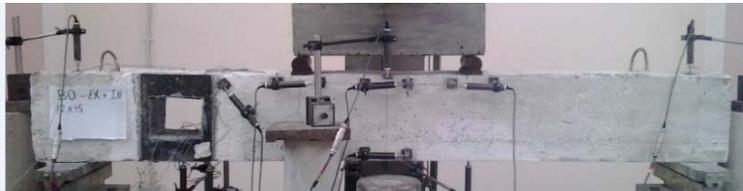
الشكل (5-b) أمكنة توضع مقاييس LVDT و آلية إجراء الاختبار

اختبرت جميع الجوائز تحت تأثير حملتين مركزيين، الشكل (5)، حيث طبقت القوة باستخدام مكبس هيدروليكي ب (500KN) على الجائز باستخدام موزع أحمال، وتمت مراقبة الحمولة باستخدام خلية تحميل كهربائية .

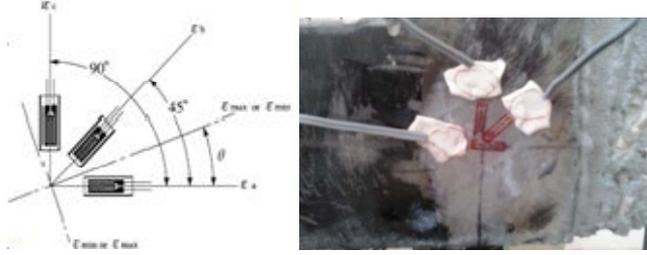
الشكل (6) مقاييس للتشوه عند نقطة معينة من سطح الصفيحة لحساب إجهادات Von Mises

ولقياس التشوهات لتقدير إجهادات Von Mises للصفائح تم استخدام مقاييس للتشوه Strain gages عند نقطة معينة من سطح الصفيحة , الشكل (6).

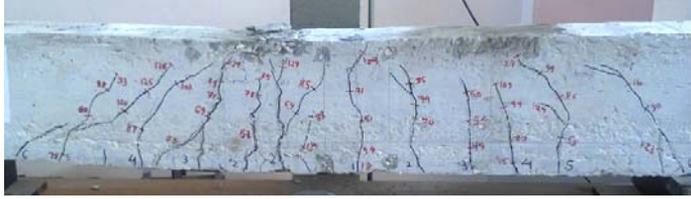
الشكل (7) أنماط التشققات في الجائز B1

- تمت ملاحظة أول شق انعطاف عند موقع العزم الأعظمي الموجب بين الحملتين المركزيتين عند حمولة تبلغ $0.15P_{u}$ ثم ظهرت شقوق انعطاف أكثر بزيادة الحمل المطبق.
- بدأت شقوق القص القطرية بالظهور عند حمولة أعلى تبلغ $0.36P_{u}$ ، وأخيراً انهيار الجائز عند حمولة إجمالية $P_{u} = 125kN$ وفق نمط الانعطاف، الشكل (7).

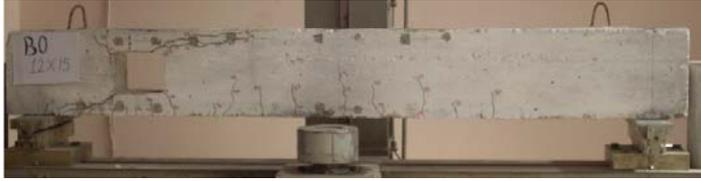
الشكل (8) نمط التشققات والانهيار في الجائز B2

- تمت ملاحظة الشق الأول عند زاوية الفتحة العلوية المجاورة للحمولة عند حمولة تبلغ $0.18P_{u}$ وعند حمولة $0.24P_{u}$ من حمولة الانهيار ظهر شق آخر عند زاوية الفتحة المجاورة للمسدن ثم تطورت الشقوق مع زيادة الحمولة وكان انتشارها باتجاه نقطة

تطبيق القوة وباتجاه المسند وظهور شقوق أكثر عند الزوايا الأخرى للفتحة وبعض شقوق القص على العتبة السفلية.

- عند حمولة $0.45P_u$ لوحظت شقوق الانعطاف عند منتصف الجائز وأيضاً بين موقع الحمولة والحافة الداخلية الشاقولية للفتحة ، وبتزايد الحمولة المطبقة تطورت شقوق القص في منطقة الفتحة وتشكلت شقوق انعطاف أكثر ضمن الجزء الوسطي للجائز .
- بدأ الشق القطري الرئيسي في العتبة العلوية للفتحة قريباً جداً من موقع الحافة الشاقولية الداخلية اليمنى للفتحة وامتد بزواوية تقريباً 45° درجة باتجاه نقطة الحمولة القريبة ومن جهة أخرى الشق القطري الرئيسي في العتبة السفلية بدأ أيضاً من مكان قريب جداً من الحافة الشاقولية الداخلية للفتحة وامتد باتجاه المسند .
- أخيراً الجائز انهار وفق نمط القص عند الفتحة على طول الشقين المتشكّلين قطريا والانهيال وكانت حمولة الانهيال $P_u = 55.3kN$, الشكل (8).

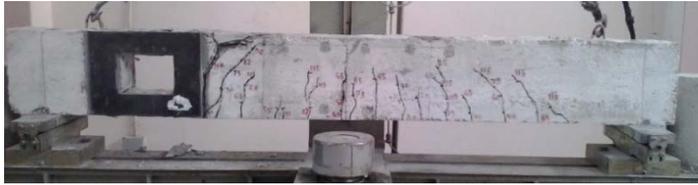
الشكل (9) الانهيار في الجائز B3

- وهو الجائز المدعم بصفيحتين خارجيتين بامتداد خارج حافة الفتحة يساوي إلى نصف طول الفتحة إن تشكل الشقوق الأولى في الجوائز المدعمة خارجياً لا يمكن رؤيتها بسبب وجود مادة ،التدعيم حول الفتحة .
- في حالة هذا الجائز فقد ظهر أول شق عند حمولة $0.24P_u$, عند الزاوية السفلية الداخلية للصفحة الملصقة من جهة الحمولة.
 - ظهرت شقوق الانعطاف في منطقة منتصف الجائز عند حمولة $0.29P_u$ وبتزايد الحمولة تطورت شقوق الانعطاف وازداد عددها .
 - بدأ الانهيال بانفصال النهاية الشاقولية لصفائح المعدنية بالقرب من الحافة الشاقولية الداخلية للفتحة متبعاً بانهيال قص بدء بتشكّل شق قص بدءاً من الحافة الداخلية الشاقولية للفتحة باتجاه نقطة التحميل .
 - بعد إزالة الصفائح المعدنية وجدنا شقين رئيسيين على طول الحافة العلوية والسفلية للفتحة.

- نمط الانهيار هو بالقص القطري بعد انفصال الصفائح وكانت الحمولة القصوى $P_u = 127kN$, الشكل (9).

إن هذا النموذج زود بطول إرساء كاف لتقوية كل من العتبتين العلوية والسفلية, أدى أيضاً إلى زيادة صلابة العتبتين العلوية والسفلية ضد قوى القص الشاقولية .

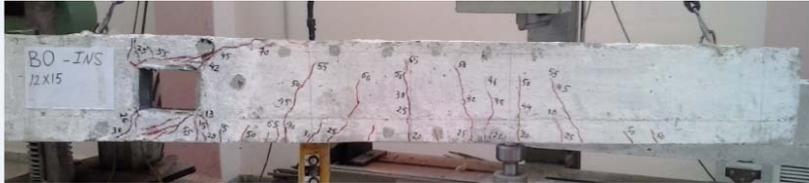
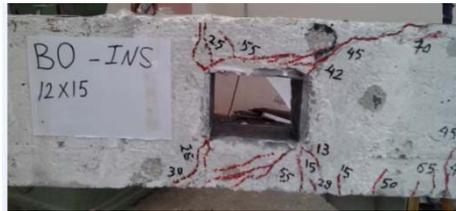
الشكل (10) الانهيار في الجائز B4

- تمت ملاحظة الشق الأول عند زاوية الفتحة السفلية المجاورة لنقطة التحميل وذلك عند حمولة مطبقة مقدارها $0.18P_u$.
- عند حمولة $0.28P_u$ لوحظت شقوق الانعطاف عند منتصف الجائز.
- عند حمولة $0.35P_u$ ظهر شق آخر عند زاوية الفتحة السفلية المجاورة للمسند.
- تطورت الشقوق مع زيادة الحمولة وكان انتشارها باتجاه نقطة تطبيق القوة وباتجاه المسند وتمت ملاحظة شقوق أكثر عند زوايا الفتحة الأخرى وبعض شقوق القص على العتبة السفلية وأيضاً بين موقع الحمولة والحافة الداخلية الشاقولية للفتحة.
- عند حمولة $0.62P_u$ حدث انفصال للصفحتين الأفقيتين من جهة التحميل.
- عند حمولة $0.69P_u$ بدأ الشق القطري الرئيسي في العتبة العلوية للفتحة باتجاه نقطة الحمولة القريبة .
- انهيار الجائز وفق نمط القص على طول الشق المتشكل قطرياً عند الفتحة بعد انفصال الصفحتين الأفقيتين, كانت حمولة الانهيار $P_u = 72.6kN$ ، الشكل (10).

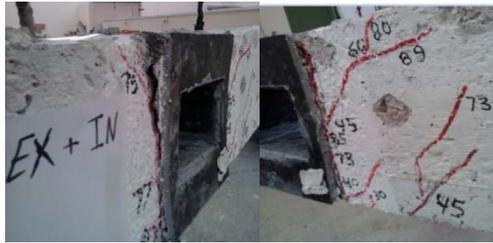
الشكل (11) الانهيار في الجائز B5

- ظهر أول شق انعطاف في منتصف الجائز عند حمولة $0.22P_u$ وهو شق انعطاف تبعه ظهور عدة شقوق انعطاف.

- عند حمولة $0.33P_u$ ظهر شق قص عند الزاوية السفلية الداخلية للصفحة الملصقة من جهة الحمولة وبزيادة الحمولة تطورت شقوق الانعطاف وازداد عددها .
- لاحظنا انفصال النهاية الشاقولية للصفائح المعدنية الخارجية بالقرب من الحافة الشاقولية الداخلية للفتحة عند حمولة $0.44P_u$.
- بزيادة التحميل انفصلت الصفحة الداخلية الأفقية السفلية عند حمولة $0.77P_u$ ثم تشكل شق قص بدءاً من الحافة الداخلية الشاقولية للصفحة الخارجية ويتجه نحو نقطة التحميل
- عند حمولة $P_u = 90kN$ حدث الانهيار بانفصال الصفائح الجانبية والصفائح الأفقية الداخلية العلوية والسفلية تبعها تشكل شق قص يمتد في منطقة الضغط من الجائز، الشكل (11).

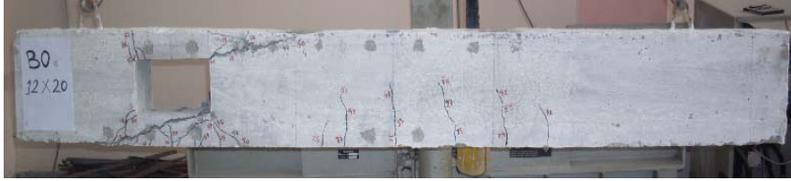
الشكل (12) نمط التشققات والانهيار في الجائز B6

كان له نفس سلوك الجائز B2 حيث حمولة التشقق الأول تبلغ $0.16P_u$ ، وانهار وفق نمط القص عند الفتحة على طول الشقين المتشككين قطرياً وانهيار عند حمولة الانهيار $P_u = 50kN$ ، الشكل (12).

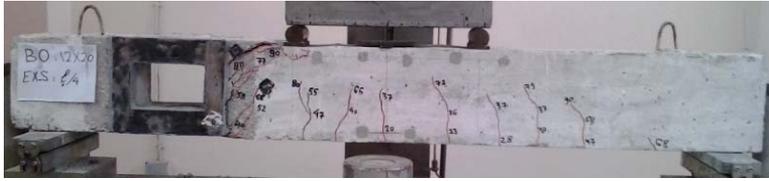
الشكل (13) الانهيار في الجائز B7

وهو الجائز المدعم بصفيحتين خارجيتين بامتداد خارج حافة الفتحة يساوي إلى ربع طول الفتحة وله نفس سلوك الجائز B3 لكن حدث الانفصال عند حمولة أقل نتيجة عدم

التزويد بطول إرساء كاف ، فقد بدأ الانهيار بانفصال النهاية الشاقولية للصفائح بالقرب من الحافة الشاقولية الداخلية للفتحة متبعاً بانهيار قص بدء بتشكيل شق قص بدءاً من حافة الفتحة باتجاه نقطة التحميل . نمط الانهيار هو بالقص القطري بعد انفصال الصفائح وكانت الحمولة القصوى $P_u = 94kN$, الشكل (13).

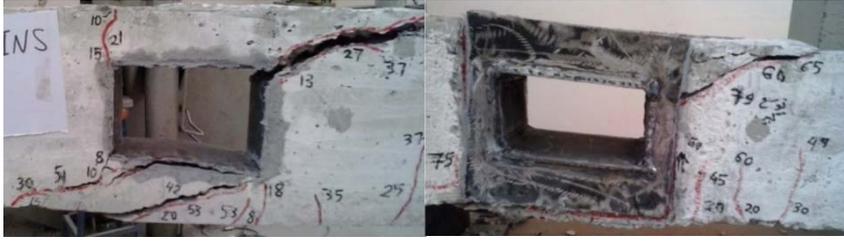
الشكل (15) الانهيار في الجائز B5

الشكل (14) الانهيار في الجائز B8

وكان له نفس سلوك الجائز B4 حيث كانت حمولة التشقق الأول $0.17P_u$ وانهيار بانفصال الصفيحتين الأفقيتين ، تلاه تشكل الشق القطري الرئيسي في العتبة العلوية للفتحة باتجاه نقطة الحمولة القريبة ، كانت حمولة الانهيار $P_u = 53kN$ ، الشكل (14).

وهو الجائز ذو التدعيم لحواف الفتحة الداخلية مع تقوية جانبية وكان له نفس سلوك الجائز B5 ، مع حمولة تشقق أولي بقيمة $0.2P_u$ ، وعند حمولة $P_u = 79kN$ حدث الانهيار بانفصال الصفائح الجانبية والصفائح الأفقية الداخلية العلوية والسفلية تبعها تشكل شق قص يمتد في منطقة الضغط من الجائز ، الشكل (15).

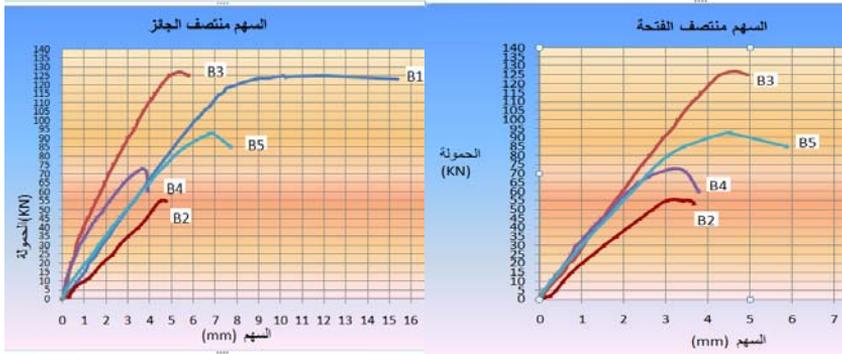
الشكل (12-a) عند مقطع وسط الجائز ومنتصف الفتحة للمجموعة (1)

بالمقارنة بين الجائزين B1, B2 نجد زيادة ملحوظة في انزياح الجائز (B2) عن (B1) ويعود ذلك إلى الانخفاض في الصلابة نتيجة وجود الفتحة .

من الواضح من المخططات أن التقوية الخارجية تزيد بشكل ملحوظ من صلابة الفتحة بالمقارنة مع الجائز غير المقوى وهذا يعزى إلى زيادة العطالة بسبب الفعل المركب الناتج عن وجود مواد خارجية ملصقة إلى وجه البيتون والتي تؤدي عموماً إلى صلابة أعلى للجائز , حيث أن الصفائح مادة متجانسة وهي تقاوم بشكل جيد كل من إجهادات القص والانعطاف على طول الفتحة وتخفف من تركيز الإجهادات حول الفتحة.

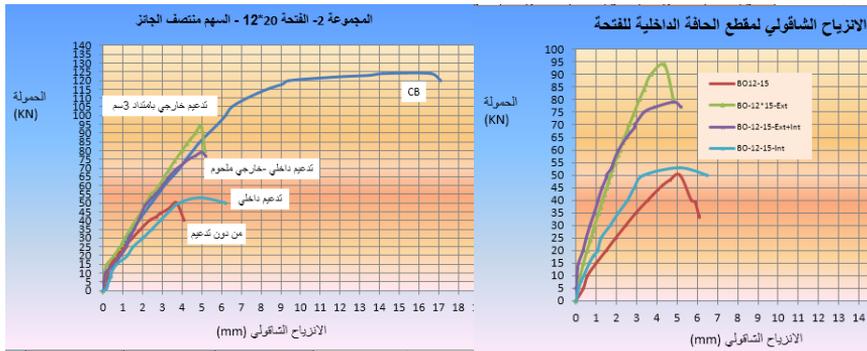
الشكل (12-b) عند مقطع وسط الجائز ومنتصف الفتحة للمجموعة (1)

ومن الملاحظ من الشكل (13),(14) أن سلوك علاقة (السهم - الحمولة) في كل الجوائز المقواة تكون متشابهة ومشابهة لسلوك الجائز الصلد في المرحلة المرنة من التحميل . ويمكن أيضاً ملاحظة ما يلي :
